Circo romano de Toledo. Propuestas de recuperación integral y uso público.

Octubre 2008

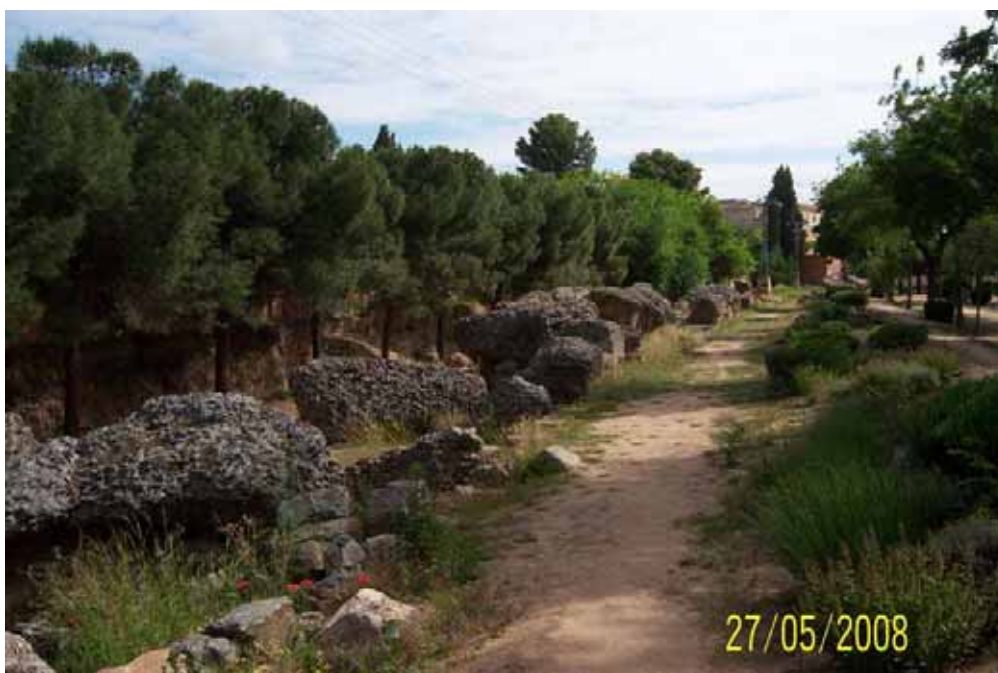
Foto nº 1: Restos de los graderíos en la parte acondicionada del circo

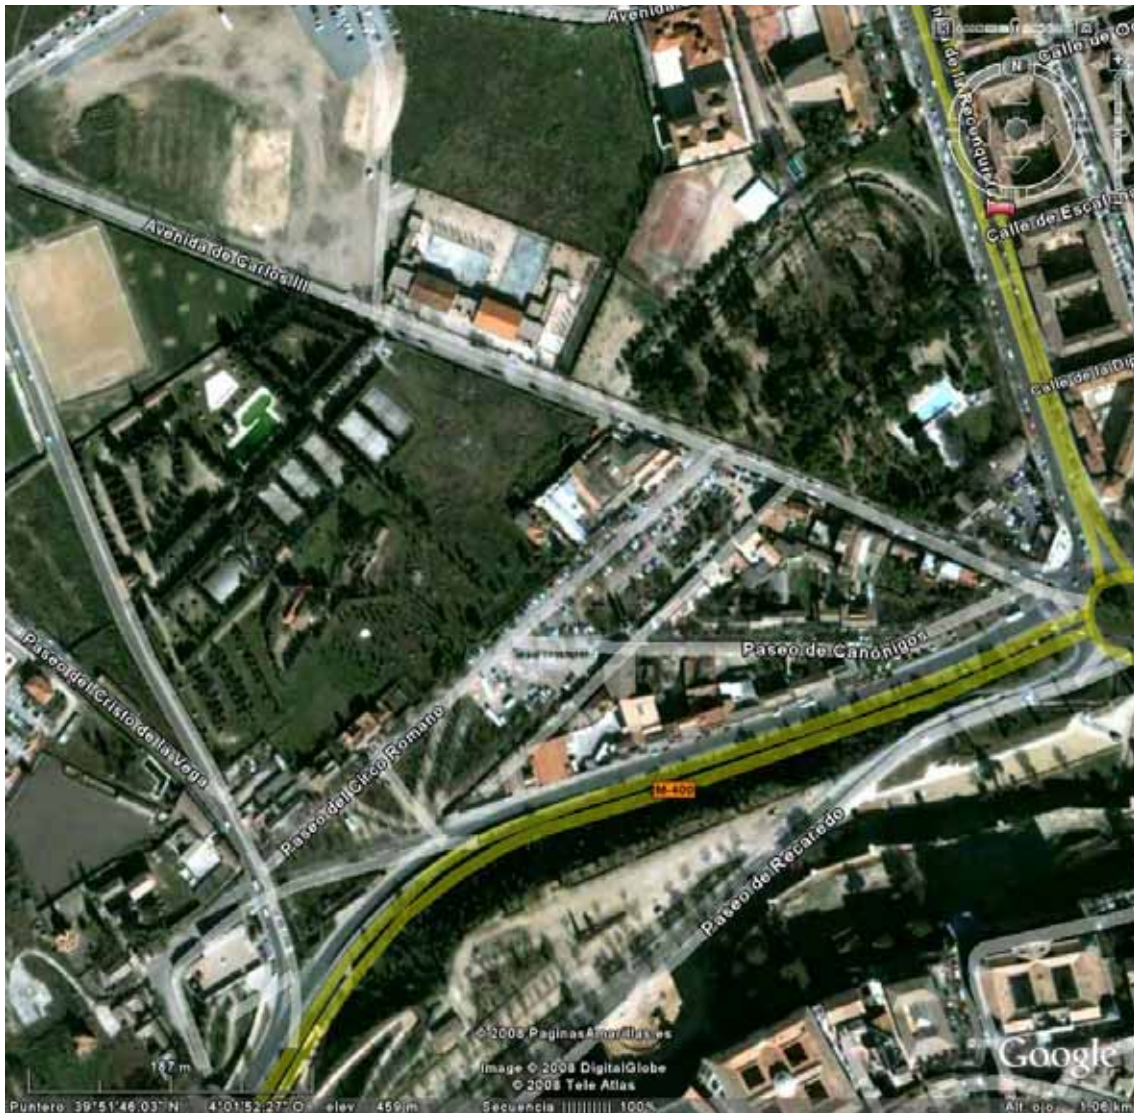
*Foto n° 2: Vista desde el aire del emplazamiento del circo romano de Toledo.
Sólo se aprecia la parte conservada del circo mantenida dentro del parque
Campo Escolar*

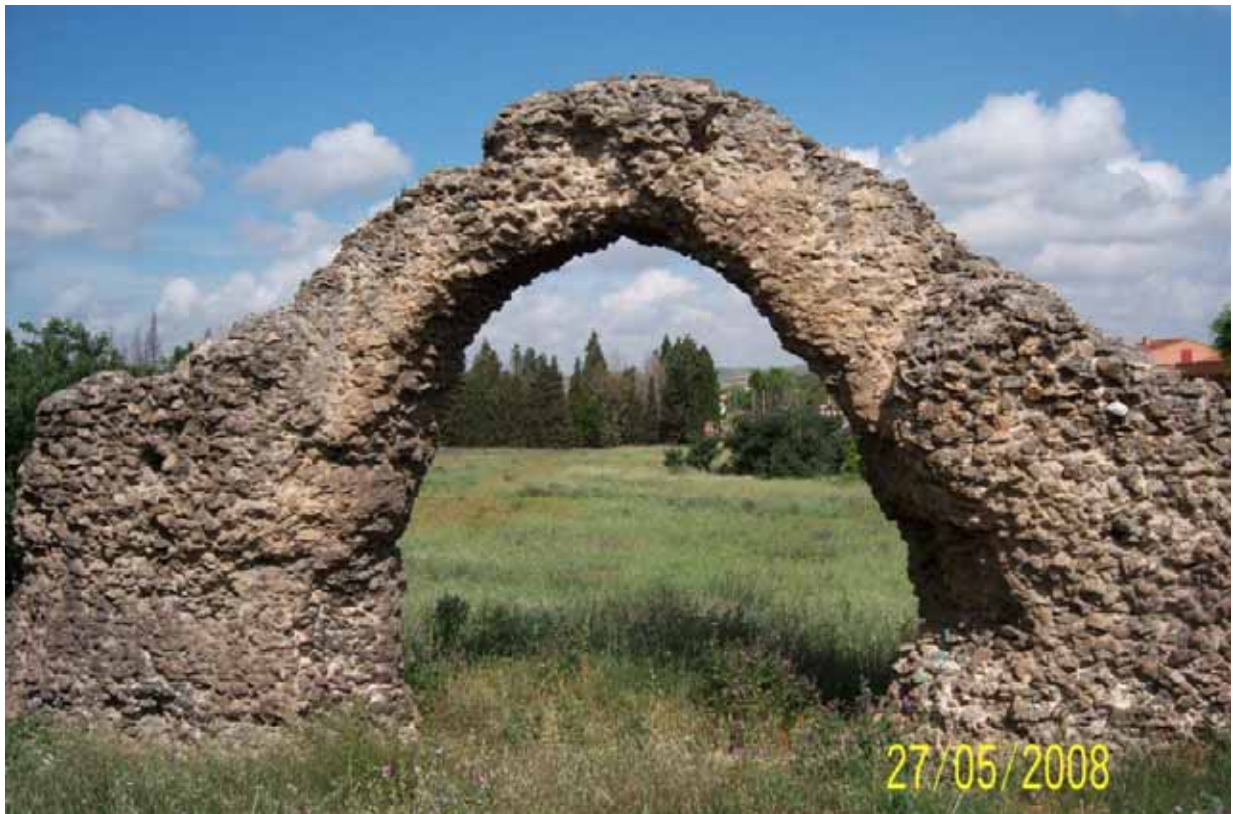
Foto nº 3: Arco completo perteneciente del circo romano de Toledo

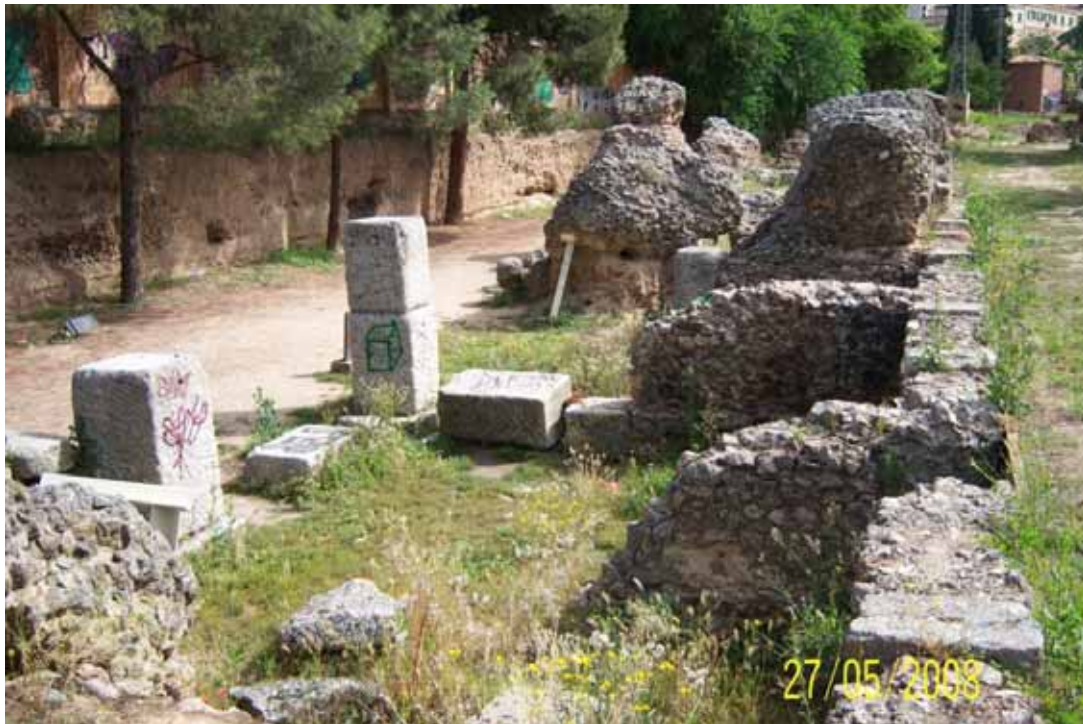
Sin embargo, el estado de abandono en el que se encuentra este monumento en su conjunto es lamentable. La parte noreste de edificio es la que se encuentra mejor conservada, habiéndose establecido dentro del recinto del circo un parque urbano (parque Campo Escolar), no excesivamente bien integrado con los restos. Por otra parte, la zona sufre agresiones constantes e incívicas, en forma principalmente de pintadas.

Foto nº 4: Restos de graderíos dañados por pintadas

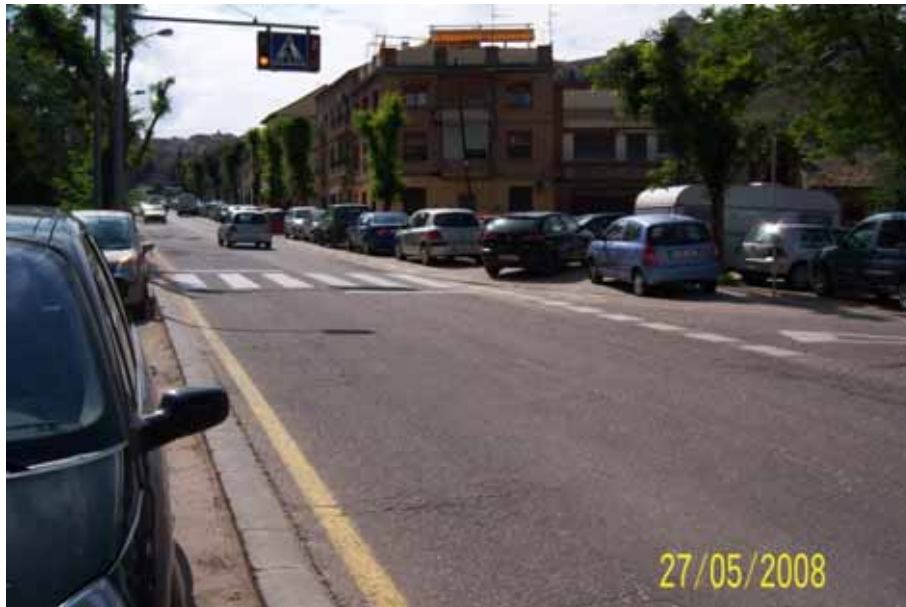
El resto del circo, lo que queda fuera del parque público, soporta diferentes y gravísimas agresiones. En esta zona el circo es atravesado de parte a parte por dos calles. Una en sentido transversal, la calle Carlos III, y otra en sentido longitudinal a lo largo de lo que sería la arena del circo y que curiosamente se denomina Paseo del Circo Romano. Ambas están sujetas a un intenso tráfico rodado.

Foto nº 5: Paso de la calle Carlos III sobre el circo romano

- Eliminación mediante el correspondiente desvío de los viales que constituyen las calles Carlos III y Paseo del Circo Romano, y que cruzan el recinto del circo. En el caso de la calle Carlos III, podría estudiarse el cruce del mismo mediante un túnel, siempre que este no dañase cimientos de la edificación que pudieran permanecer ocultos.

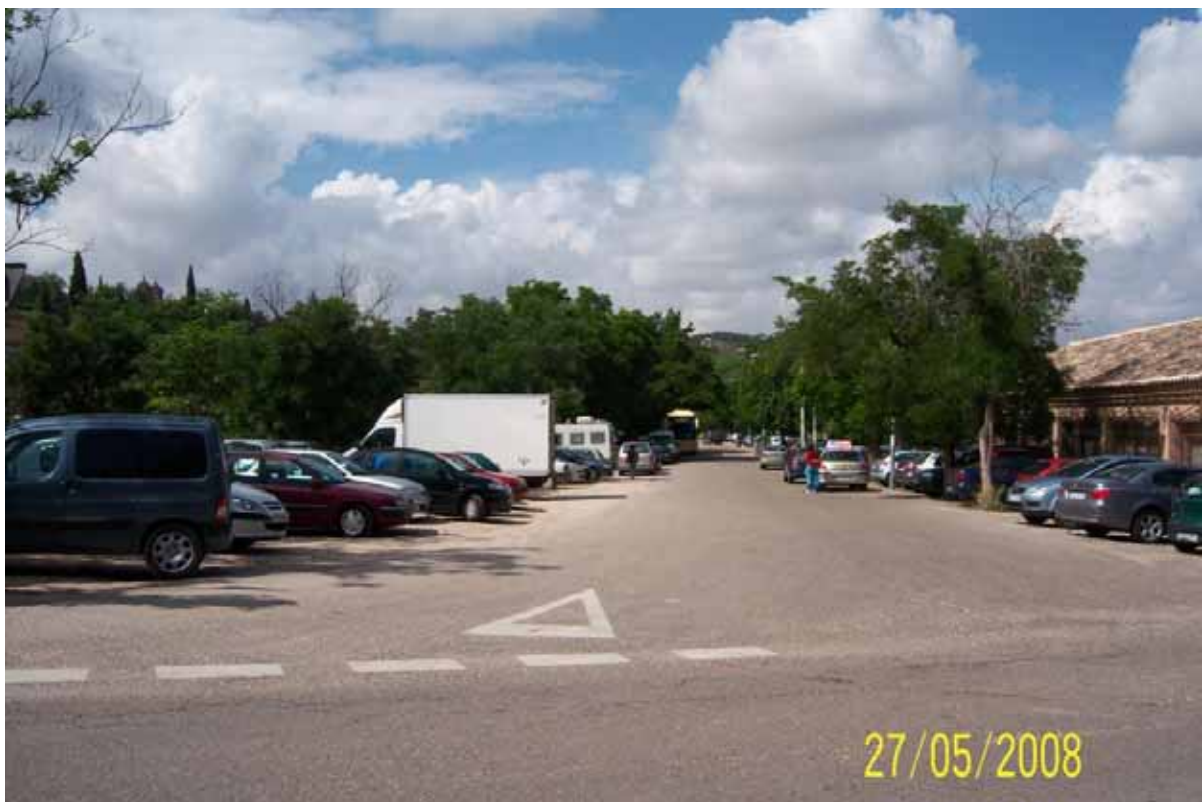
Asimismo, dentro del recinto del circo, hay construidos dos restaurantes, denominados Venta de Aires y La Hacienda, así como una parcela vallada, que actualmente se encuentra en estado de abandono, y que hace años fue un camping.

Foto nº 6: Paseo sobre el circo Romano.
A la derecha construcciones sobre el circo (Venta de Aires)

- Traslado o eliminación de los edificios que ocupan los restaurantes Venta de Aires y La Hacienda con la correspondiente indemnización a sus propietarios.

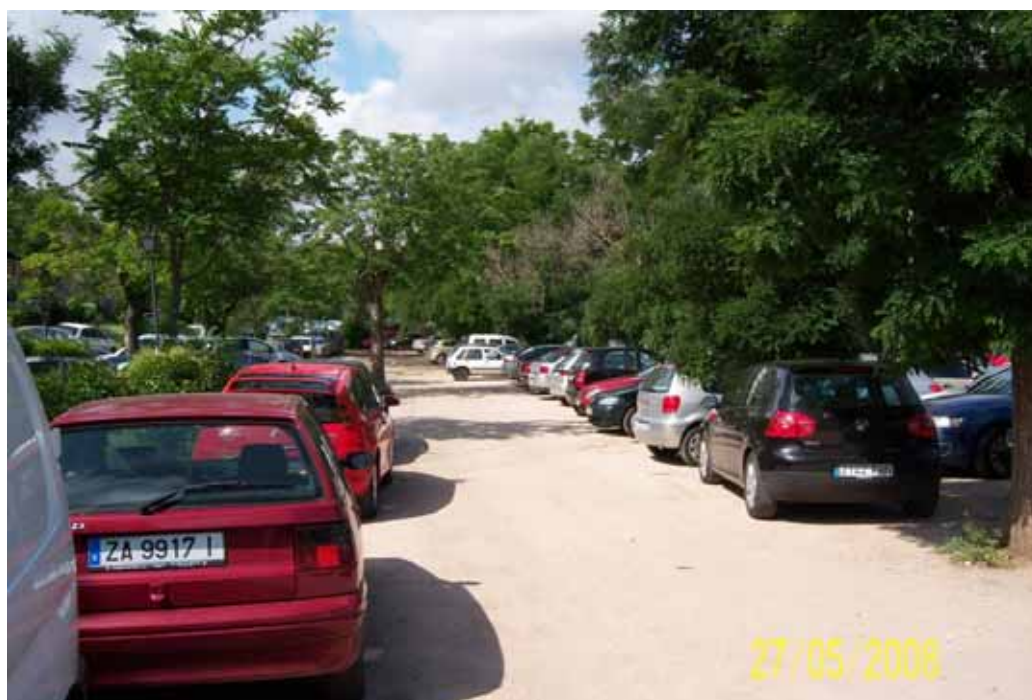
El resto de la superficie del circo, tanto lo que sería la arena como los graderíos, funcionan a modo de aparcamiento, encontrándose durante la mayor parte del tiempo lleno de coches. La ocupación cada día más masiva por parte de vehículos tiene su origen en el establecimiento del aparcamiento regulado en las calles próximas. En este espacio se adivina, por el relieve, como una parte de las construcciones que formaban parte del circo se encuentran actualmente cubiertas por tierra, subiendo en algunos casos los coches por estos terraplenes para conseguir aparcar. También en este espacio hay aparcadas varias caravanas, donde vive gente de manera continuada.

Foto nº 7: Aparcamiento sobre el circo romano.

- Prohibición efectiva del paso de vehículos rodados al recinto del circo romano, mediante la instalación de bolardos u otros medios físicos que se consideren adecuados.

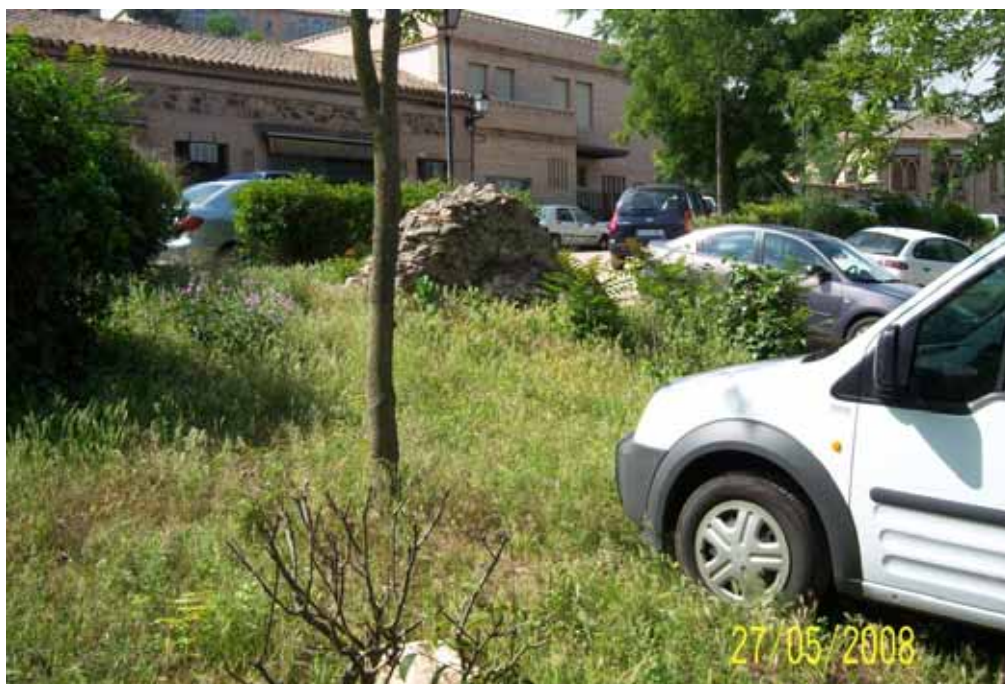
Foto nº 8: Coches aparcados sobre los restos de los graderíos del circo romano.

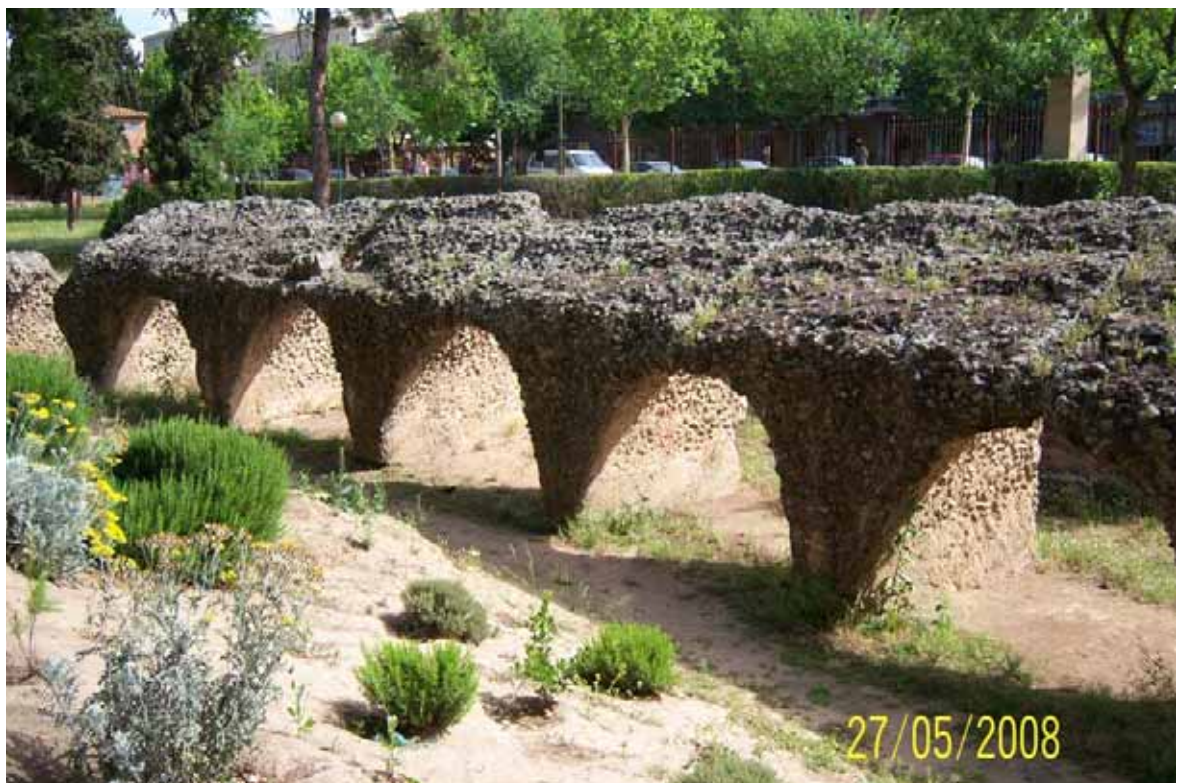
Foto nº 9: Restos conservados de los graderíos del circo romano.
